Assunto: Muro do Parque Augusta. Paralisação de obras e solicitação de pesquisa arqueológica.

PARECER TÉCNICO nº 182/2019/COTEC ARQUEO IPHAN-SP/COTEC IPHAN-SP/IPHAN-SP

ASSUNTO: Pedido de Tombamento do Muro do Parque Augusta

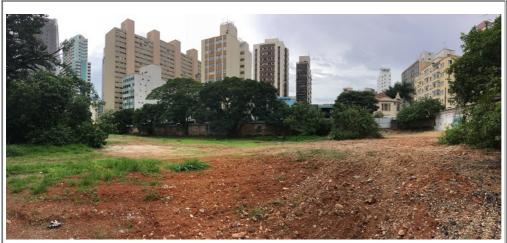
De acordo com o documento protocolado (1560496), este trecho do muro de interesse é remanescente da "Villa Uchoa", construída em 1902 pelo engenheiro-arquiteto francês Victor Dubugras, e se caracteriza pela estrutura em arco em sua parte inferior (figura 2).

Figura 1. Foto panorâmica do muro que limita o Parque com a Rua Augusta, a partir do próprio Parque.

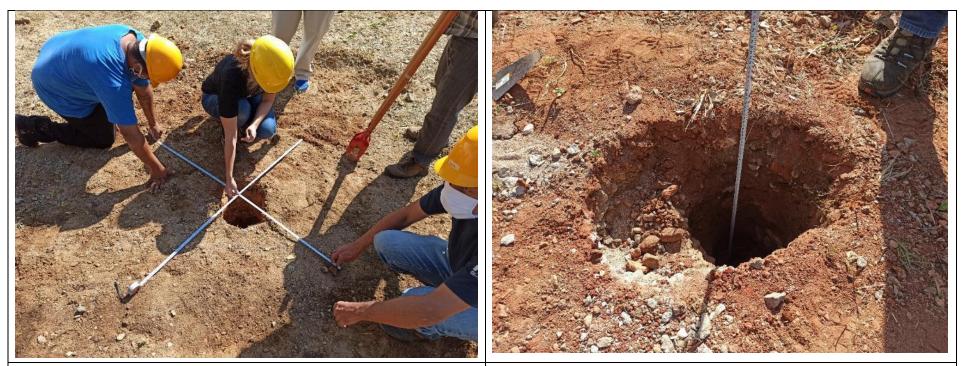
Foram realizados 14 poços-teste na área de impacto direto. No <u>Ponto 1</u> foi possível observar a presença de entulho (fragmentos de tijolos, blocos de concreto, vidros de janela, azulejos década de 60 ou 70, pregos, lajota de piso dos anos 60) até 40 cms de profundidade quando apareceu um piso hidráulico (coletado) e em seguida surgiu o que achávamos ser uma laje. Com a ampliação da perfuração, verificamos que se tratava de um piso asfáltico com uma espessura de aproximadamente 5 cms que se estendida por toda a unidade de 1m x 1m. Após a retirada desse piso asfáltico, notou-se a presença de um solo argiloso vermelho e o entulho diminuiu consideravelmente até os 80 cms, em seguida foi encontrado um cano fino de ferro. A terra torna-se menos compactada e estéril até 1, 40m.

Fig. 01 – Ampliação do Ponto 1. Foto: Camila Pedron

**Fig. 02**— Ponto 2: cor do solo e presença de entulho nas primeiras camadas. **Foto**: Camila Pedron

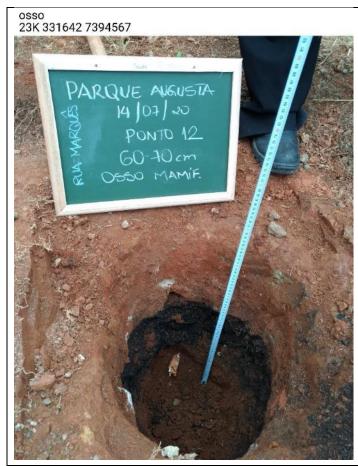
O <u>Ponto 12</u> foi o único a apresentar vestígios arqueológicos a partir dos 50 cms, sendo precedido por entulho e piche em um solo areno-argiloso marrom escuro. Foram encontrados osso de mamífero, ferro, tijolo, brita e conchas, todos coletados para análise em laboratório.

**Fig. 03** — Ponto 12: Camada escura composta por brita e restos asfálticos e abaixo dessa camada, a identificação de um osso de mamífero.

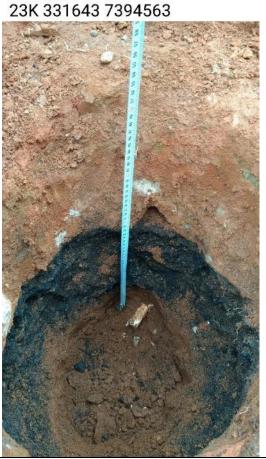
**Fig. 04** – Ponto 12: Detalhe da camada escura asfáltica e osso de mamífero. **Foto**: Francisco Adrião Neves da Silva.

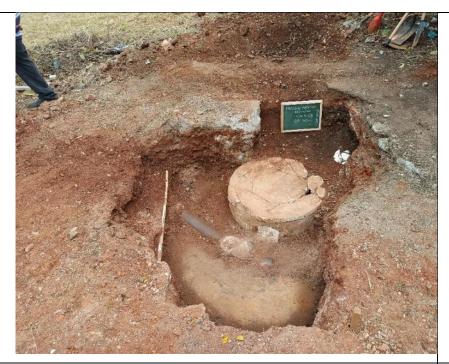
O <u>Ponto 5</u> começou como poço-teste, mas precisou ser ampliado, pois a 35 cms começou a aparecer uma forma circular e que mais tarde verificamos se tratar de uma tampa de concreto. Abrimos uma área de 2,40x 2, 40m e descemos até 1,50 m, evidenciando ao menos 2 camadas de pisos asfálticos, intercalados com areia, concreto, brita e terra. Abaixo da tampa, havia uma estrutura circular aparentando ser uma fossa que estava ligada a duas manilhas, e acima delas havia um cano de PVC Tigre. Em um dos perfis (ver desenho dos perfis dessa estrutura em anexo), encontramos próximo a uma manilha desconectada, um prato dos anos 60/70 do século passado. Chama a atenção que os pisos asfálticos foram quebrados ou então elaborados ao redor da fossa, formando um contorno de terra ao seu redor. Acima do primeiro piso asfáltico (60 cms) havia muito entulho, mesclado com bolsão de areia e solo vermelho argiloso. Cobrindo tudo isso entre o e 10 cms havia um piso de concreto cercando uma pequena árvore. Abaixo do último piso asfáltico (1m), predominou o sedimento argiloso vermelho estéril (sem entulho).

**Fig. 05** – Ponto 5: Ampliação e evidenciação da fossa, manilha, piso asfáltico e o prato ao fundo.

Com base nos dados obtidos nos pontos realizados, observamos que o piso asfáltico encontrado no Ponto 1 se estende pela área a ser impactada pela edificação. O Ponto 5 evidenciou que o local passou por uma sucessão de impermeabilizações, como pode ser observado na estratigrafia composta por dois pisos asfálticos intercalados com britas, terra e concreto até 1 m de profundidade. A grande quantidade de entulho, indica que houve uma demolição considerável, um terreno muito remexido por construções e possivelmente, retiradas de terra. Corroborando estas informações, o levantamento realizado pela Kruchin Arquitetura demonstra que no local foi construída a Escola Santa Monica cuja entrada era pela rua Marquês de Paranaguá e após a sua demolição, a área tornou-se um estacionamento.

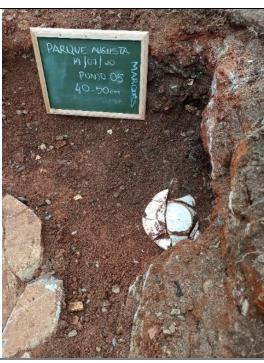
**Fig. 06** – Ponto 5: Detalhe do prato.

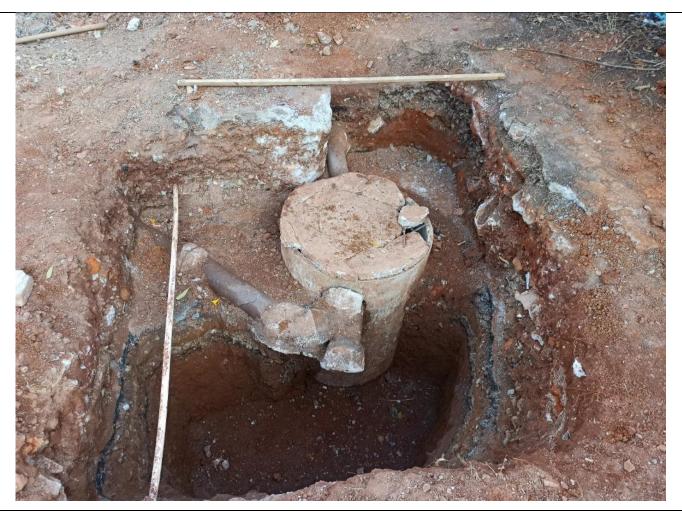
**Fig. 06** – Ponto 5: Abertura finalizada até 1,40m. Nos perfis da unidade, é possível observar a presença de dois pisos asfálticos. **Foto**: Camila Pedron.

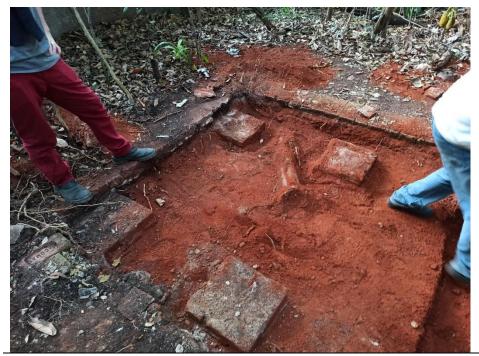
Fig.8. Bases de colunas e uma manilha.

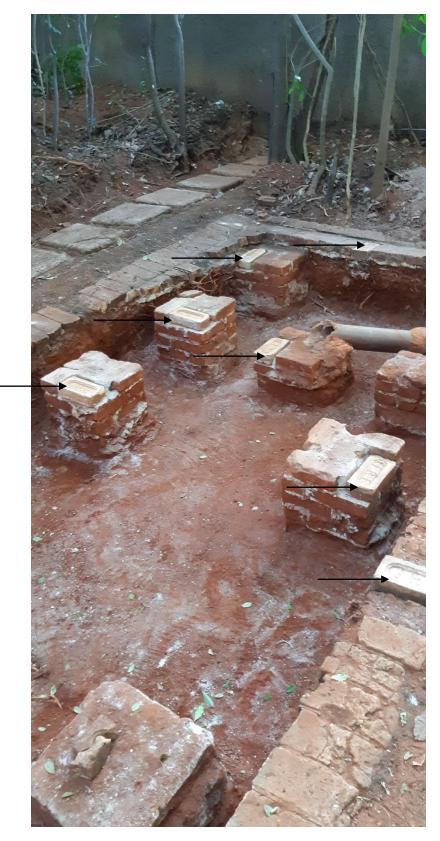
Fig.10. Estrutura evidenciada em sua totalidade. Setas indicando os tijolos RFR.

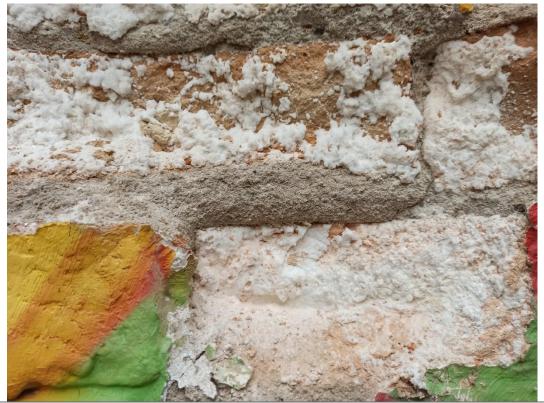
Fig. 106. Tijolos com Eflorescências Foto: Camila Pedron

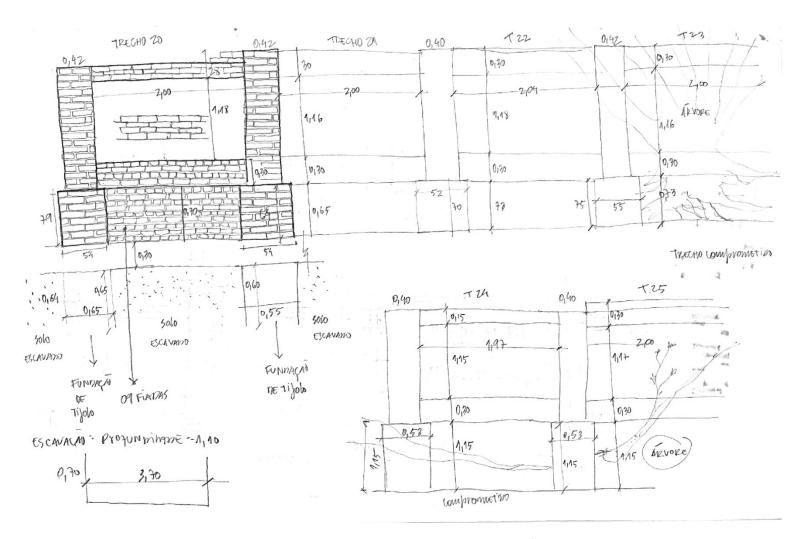
Croqui 8. Trecho 20 a 25 do muro. A seta vermelha indica o trecho 20, local da intervenção arqueológica Muro 01.

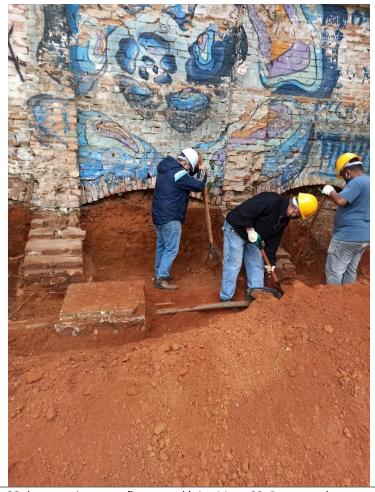
A estrutura deste trecho do muro apresentou duas colunas, uma parte plana e o final em arcos, como podemos observar na imagem abaixo. A estrutura das colunas, assim como da intervenção anterior, começava mais grossa e afinava conforme seguia para a superfície. Iniciando em 42 cm e chegando a 38 cm.

Fig. 107. Trecho 32 do muro, intervenção arqueológica Muro 02. Presença de arcos. Foto: Camila Pedron

Na frente da base do muro, em 20 cm de profundidade, aparece uma caixa com uma tubulação que cortava a trincheira de ponta a ponta. Essa tubulação aparentava ser de cabos de energia.

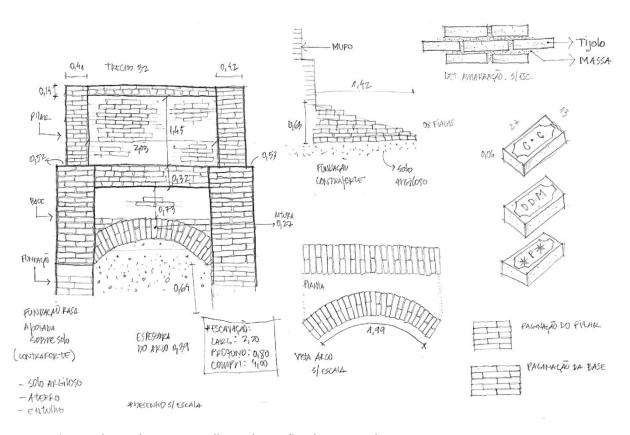
**Croqui 9.** Trecho 32 do muro. Detalhes e dimensões do arco, tijolos e arrimo.

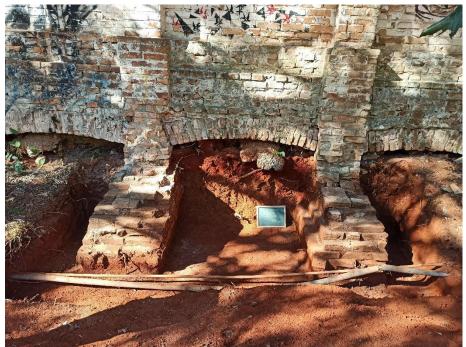
Fig. 108. Trecho 38 do muro, intervenção arqueológica Muro 03. Presença de arcos. Foto: Camila Pedron

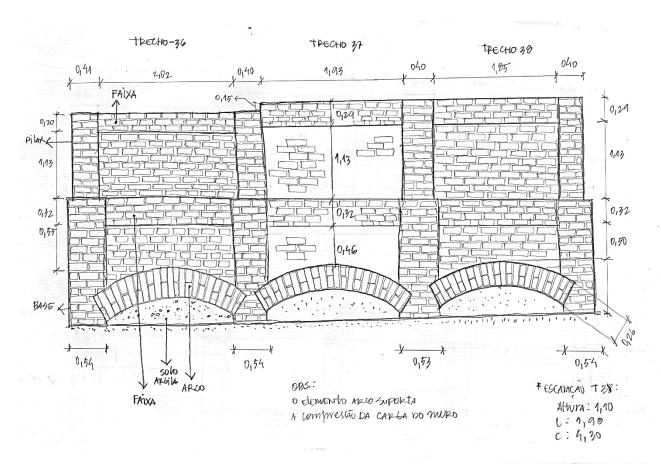
Croqui 10. Trecho 38 do muro. Detalhes e dimensões dos arcos.

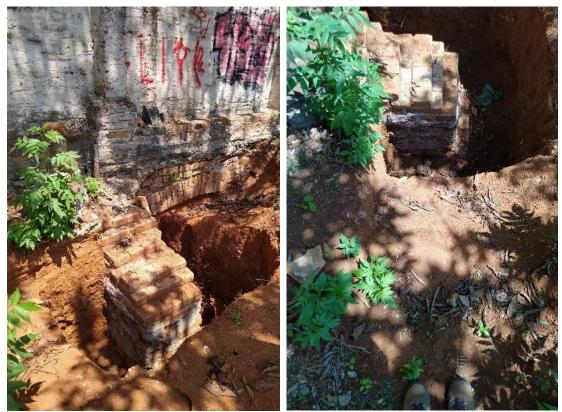
Fig 109 e 110 : Finalização da intervenção

A trincheira Muro 04, localizada no trecho 40, próximo a um portão. A trincheira evidenciou que a coluna do muro é mais profunda do que o encontrado em outras áreas, atingindo 1,65 m desde a superfície e 54 cm de largura, na parte mais larga da base. A trincheira atingiu 190 cm de profundidade, 260 cm de largura e 180 cm de comprimento. O sedimento apresentou-se marrom avermelhado, areno argiloso com entulho em toda a trincheira, por esse motivo não será apresentada tabela.

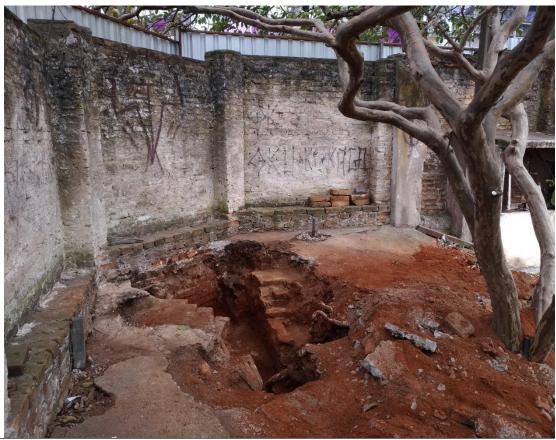
Aparentemente houve algum tipo de reforma com lançamento de entulho, existindo muito tijolos antigos e depois uma capa de concreto com até 10 cm. O sedimento desta intervenção era argilo arenoso, vermelho e muito fofo, correndo o risco de solapar, por esse motivo a escavação foi apenas até 90 cm e não encontrou o final da fundação.

Fig.111: Vista geral da área Foto: Francisco Adrião

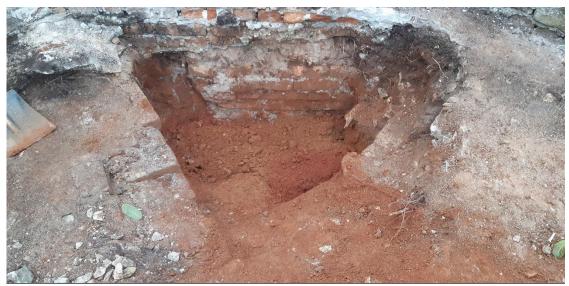
A trincheira Muro 05, localiza-se na esquina entre a Rua Augusta e a Marquês de Paranaguá, demonstrou que nesse trecho a fundação do lado esquerdo faz um ângulo de entorno de 60 graus em relação ao muro, formando um triângulo. Apenas o primeiro trecho possui arco aparente. Do lado direito da fundação existe um bloco de parede tombado.

Fig. 112 Muro 05. Trecho do muro na esquina da Rua Augusta x Rua Marquês de Paranaguá. Detalhe das colunas de arrimo formando um triângulo.

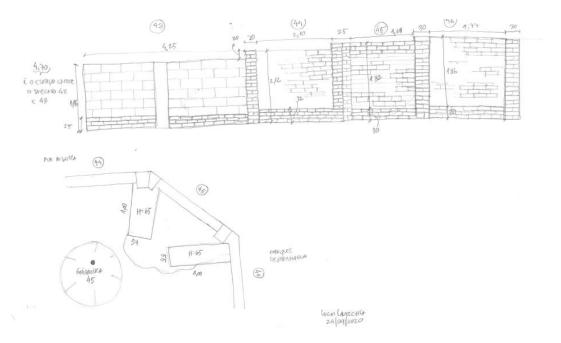
Croqui 12. Detalhe das colunas de arrimo

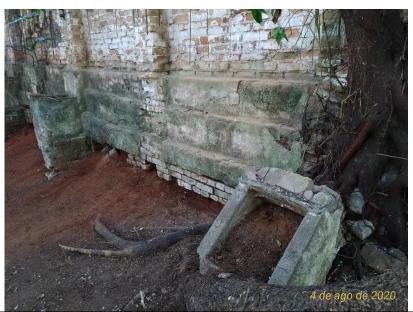
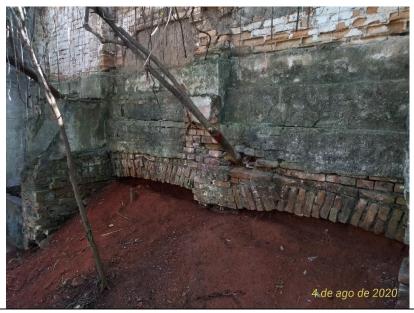
O ponto Muro 07 não foi aprofundado porque as estruturas do arco já estavam aparentes, evidenciando que as arcadas existiam também na rua Marquês de Paranaguá e não só na Rua Augusta. Neste ponto foi feita apenas uma limpeza de superfície. Constata-se ainda a presença de obturações em cimento e desgaste na argamassa de assentamento dos tijolos

Fig. 115: Vista do Muro 07 Foto: Francisco Adrião

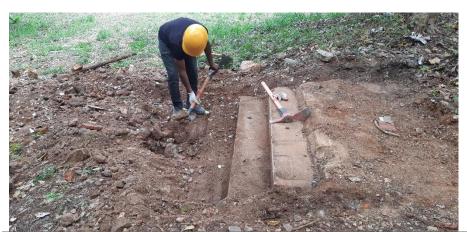
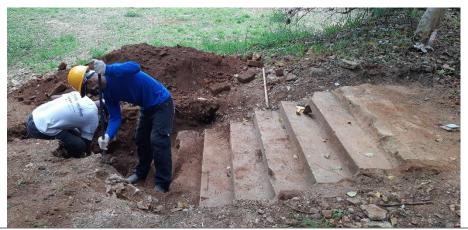
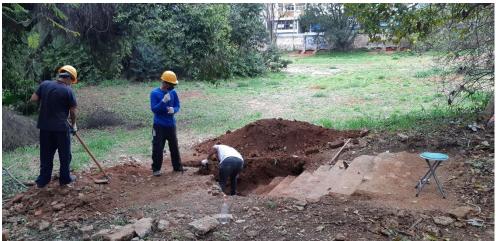
A Escada 2 está localizada a 25 m de distância do muro da Rua Marquês de Paranaguá, próxima a entrada dos Caminhos do Bosque. Ela foi identificada durante caminhamentos na área quando estava visível o primeiro e segundo degraus (possui 11 degraus). Desta forma, foi feita uma limpeza na área e aprofundada até encontrar o seu último patamar. Ela possui 1, 65 m de comprimento e termina em uma sarjeta em curva e piso de argamassa de cimento. Foram encontradas pequenas estruturas quebradas à direita podendo ser coluna e mureta.

Fig. 117. Escada 02. Início da escavação, apenas 2 degraus estavam aparentes. Foto: Paula Nishida.

Fig. 118. Escada 02. Degraus indicam ligação entre dois patamares. Foto: Paula Nishida.

Fig. 119. Escada 02. Vista geral. Foto: Paula Nishida.

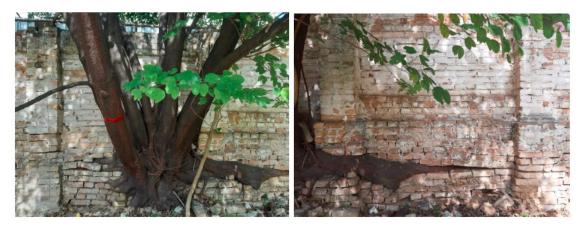
trecho 23 e trecho 24

Alguns trechos apresentam eflorescências e limo, provenientes de umidade e chuvas, considerando que o muro está exposto à intempéries e sem o devido tratamento, alguns tijolos estão em processo erosivo assim como apresenta desplacamento de material. Devido ao tempo, algumas árvores nasceram entre os tijolos e causaram danos estruturais nas fundações, pilares e fechamento, devido ao tamanho das árvores parte do muro apresenta abaulamento e deformação estrutural.

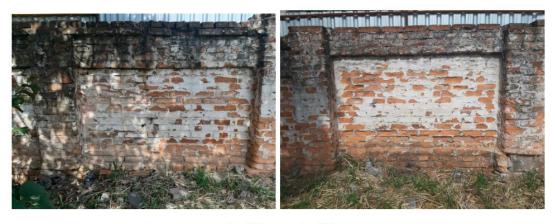
trecho 07 e trecho 08

Figura 121: Imagens de trechos demonstrando patologias no muro.

Devido ao tempo, algumas árvores nasceram entre os tijolos e causaram danos estruturais nas fundações, pilares e fechamento, devido ao tamanho das árvores parte do muro apresenta abaulamento e deformação estrutural.

Foram apontadas algumas patologias, como eflorescência de sais e limo, desplacamento e erosão dos tijolos, além de danos estruturais por conta do nascimento de árvores no meio do muro (figura 121, p. 89). Um memorial descritivo do muro, acompanhado de croquis e material fotográfico, encontra-se em anexo no final do relatório.

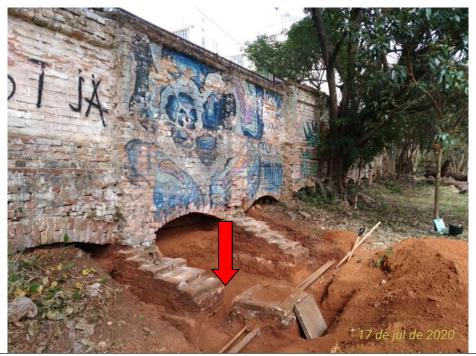
Durante os trabalhos de topografia solicitou-se que fossem obtidas as cotas das duas extremidades do arco de tijolos em sua base e da calçada externa adjacente na rua Augusta. Esses valores podem ser visualizados na planta de locação das perfurações realizadas (ANEXO V). No ponto mais baixo, a base do arco está a 770,28m e a calçada a 770,73m, em outro ponto a base do arco está em 771,66m e a calçada em 772,30m. Ou seja, a posição dos arcos acompanha a inclinação da via, enquanto se esperaria que alguma estrutura de transposição de corpo d'água estivesse na horizontal.

Fig. 122: Indicação dos pontos de medição na base dos arcos que acompanham a inclinação da via

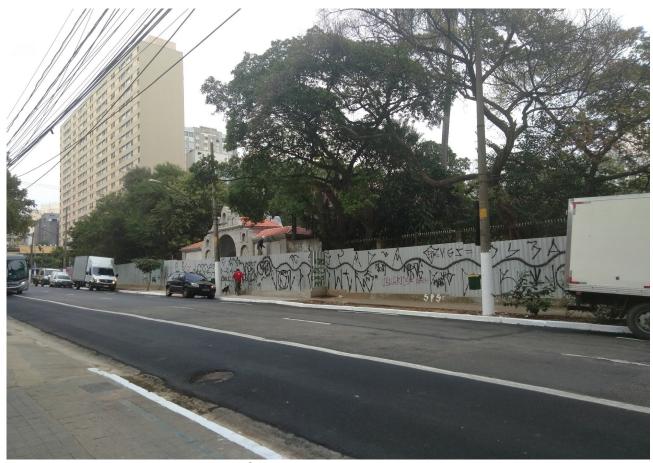
Foto 1 - Portal localizado na Rua Caio Prado e tapume metálico

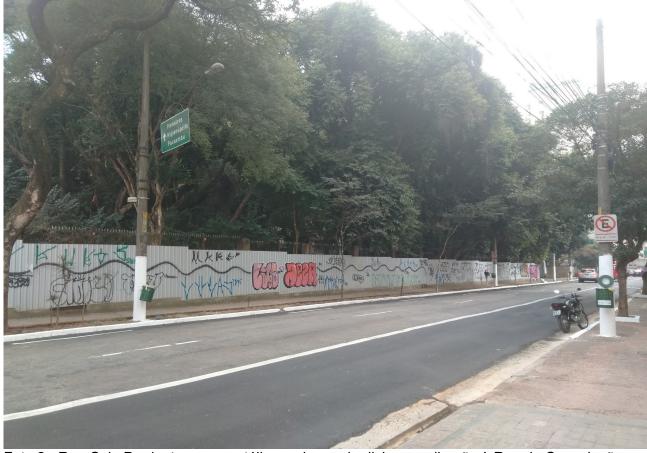
Foto 2 - Rua Caio Prado: tapume metálico ao longo da divisa em direção à Rua da Consolação

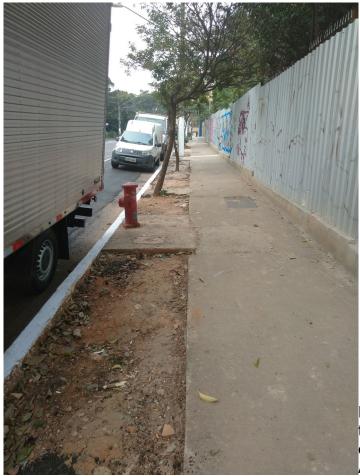
Foto 3 - Rua Caio Prado: tapume metálico ao longo da divisa em direção à Rua Augusta

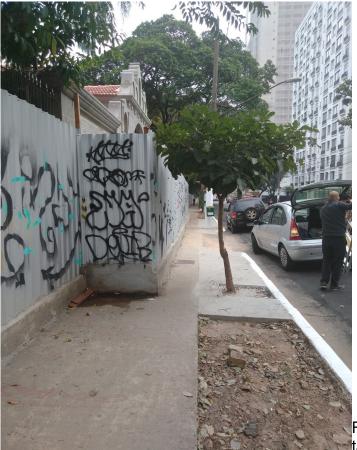
Em frente ao portal, esse tapume avança na calçada por cerca de 1m, de modo a possibilitar os trabalhos de restauro da fachada, que se encontram praticamente concluídos.

Foto 4 - Portal e avanço do tapume sobre a calçada

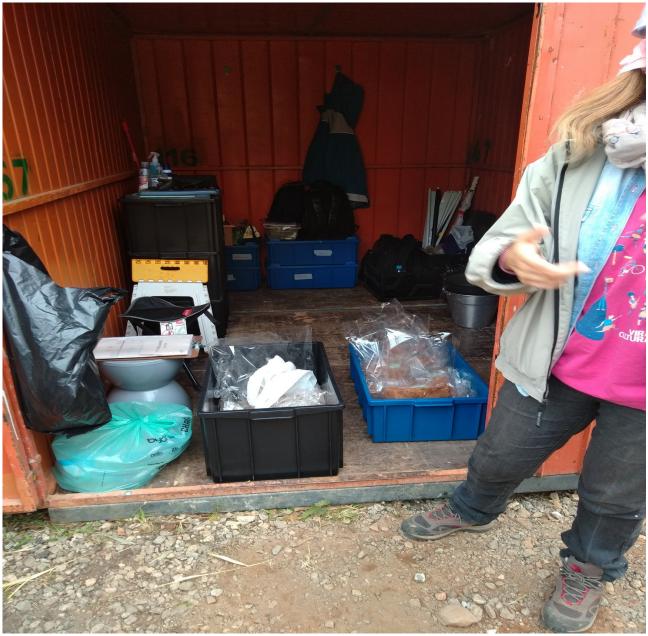
Foram apresentados alguns dos artefatos encontrados nas sondagens, que estão sendo meticulosamente catalogados e são, na maior parte, tijolos de diferentes tipos, além de fragmentos de pratos de louça e de restos de animais, característicos de estratigrafia urbana e não além do século XIX, não havendo, até aquele momento, qualquer evidência de material pré-colonial.

Foto 5 - Artefatos encontrados nas prospecções arqueológicas

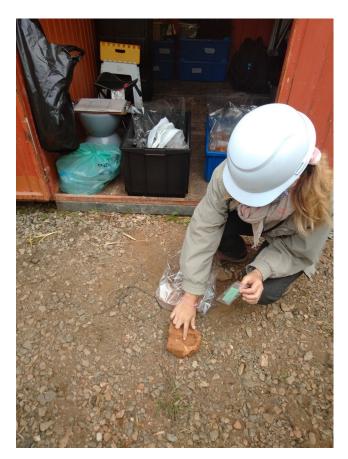
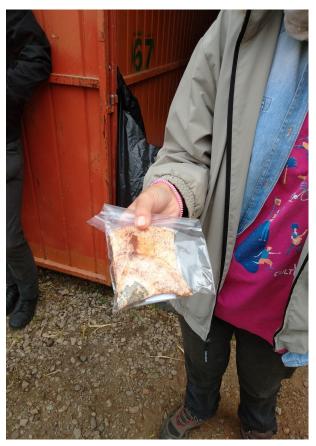
Fotos 6 e 7 - Fragmento de tijolo e de prato encontrados em prospecção arqueológica

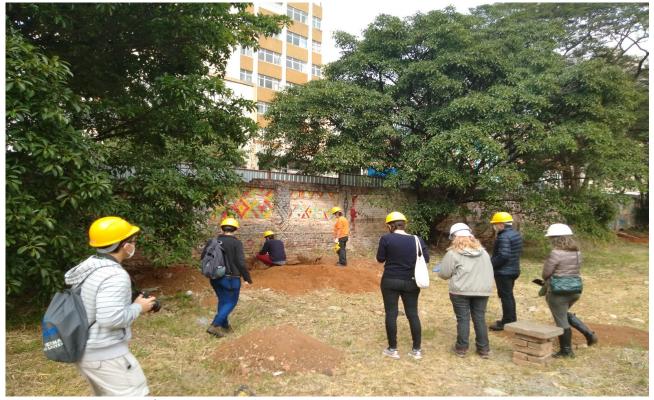
Foto 8 - Escavações/valas junto ao muro de divisa com a Rua Augusta

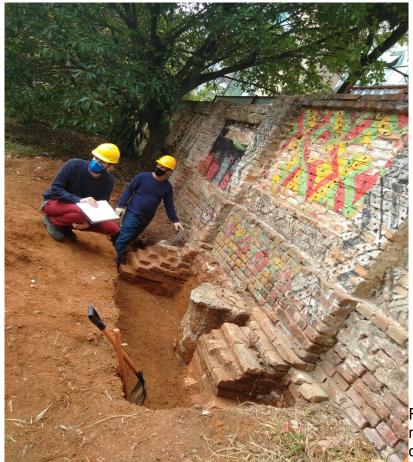
Foto 9 - Escavação revelou contrafortes do muro de arrimo

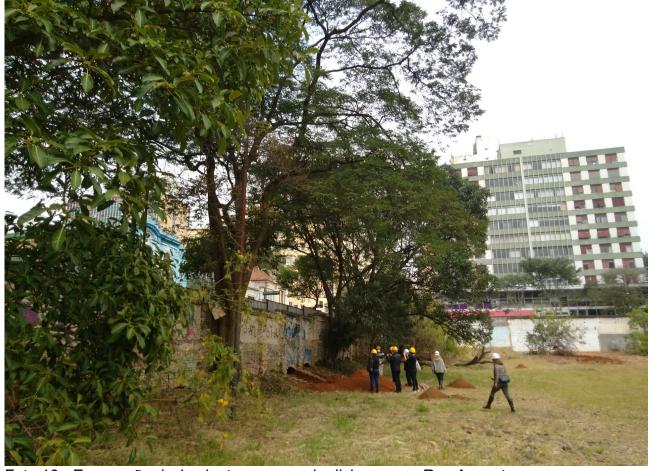
Foto 10 - Escavações/valas junto ao muro de divisa com a Rua Augusta

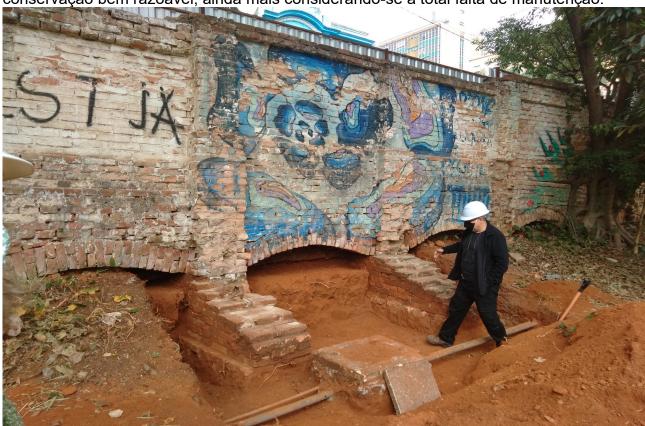
As valas cavadas rentes à base do muro em questão revelam claramente os arcos de tijolos para sustentação dos muros, e da calçada da Rua Augusta, que estavam semi ou totalmente enterrados, além dos respectivos contrafortes. Trata-se, portanto, de elementos de sustentação e arrimo bastante significativos e que cumprem sua finalidade estrutural há mais de século, além de serem originais e estarem em estado de conservação bem razoável, ainda mais considerando-se a total falta de manutenção.

Foto 11 - Arcos de sustentação e contrafortes do muro de divisa com a Rua Augusta

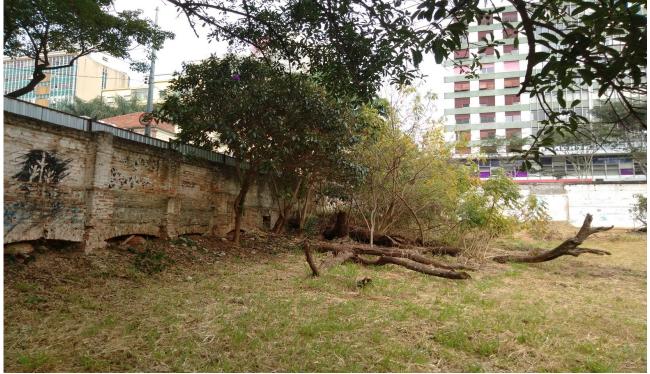
Foto 12 - Arcos de sustentação semi enterrados do muro de divisa com a Rua Augusta

Apesar de haver ao menos 2 árvores com raízes que penetram trechos desses elementos, que provavelmente precisarão ser removidas, consideramos que devem ser empenhados todos os esforços na preservação e restauro de tais elementos estruturais, bem como que seja elaborado um modo de mantê-los expostos, mesmo que parcialmente.

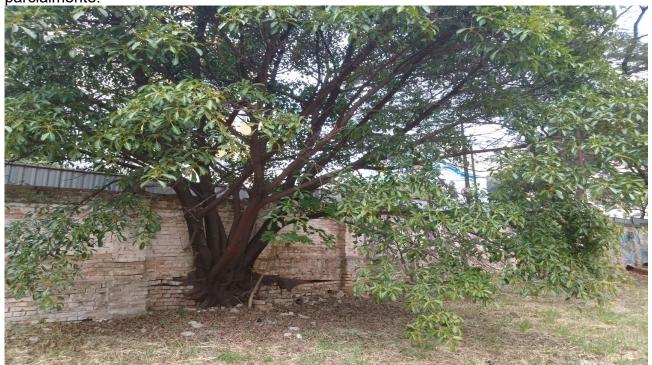
Foto 13 - Árvore encravada no muro de divisa com a Rua Augusta

Eventualmente, caso não esteja estável, consideramos que a parte superior deste muro de divisa poderia ter algumas fiadas de tijolos substituídas por gradil, como propõe o projeto da SVMA. Desse modo, adotando-se uma solução mista, seria parcialmente respeitado o desejo coletivo, já muitas vezes expressado, de manter o muro original existente junto à Rua Augusta, bem como a intenção da SVMA, de exposição do Parque Augusta através da utilização de gradil.

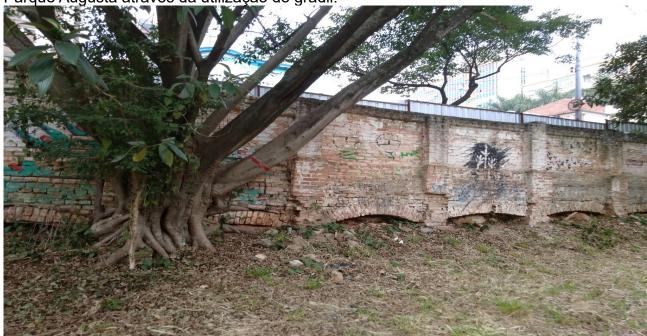
Foto 14 - Percebe-se a linha horizontal entre as partes superior e inferior do muro, que possuem diferentes espessuras e finalidades, no tocante à sustentação/arrimo e fechamento

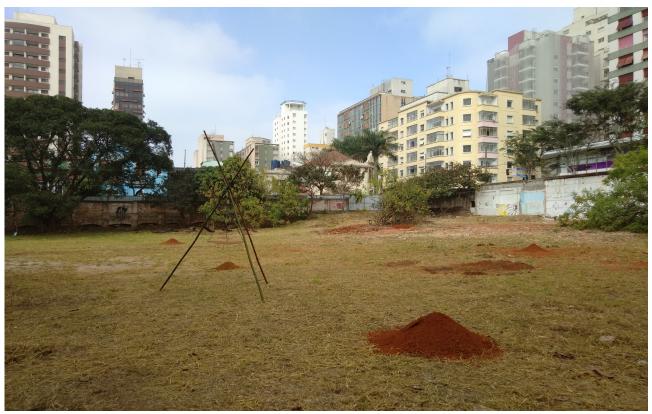
Foram apresentados, ainda, diversos pontos de sondagens e poços, com até 1,5m de profundidade e na maior parte localizados na grande clareira onde havia a construção mais significativa do conjunto original, e muitas informações técnicas referentes ao tipo de solo e possíveis achados arqueológicos.

Foto 15 - Pontos de sondagens e peneira para detritos. Ao fundo, divisa com a Rua Augusta e à direita, divisa com Rua Marquês de Paranaguá.

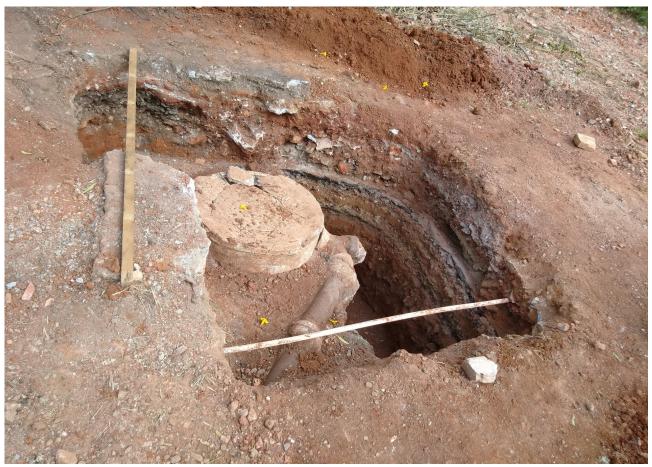
Foto 17 - Sistema de esgôto antigo, logalizado em prospecção

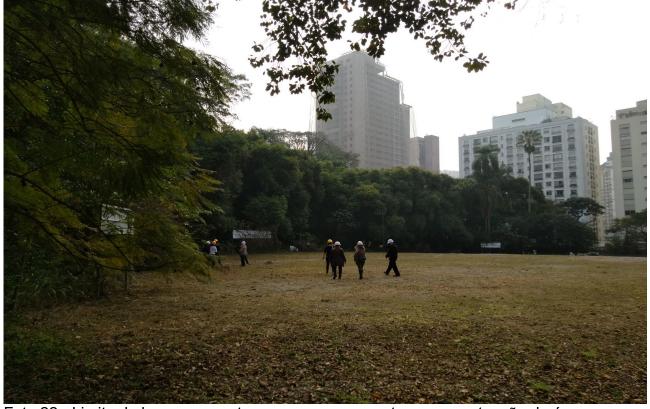
Foto 22 - Limite do bosque, com tapumes remanescentes para sustenção de árvores

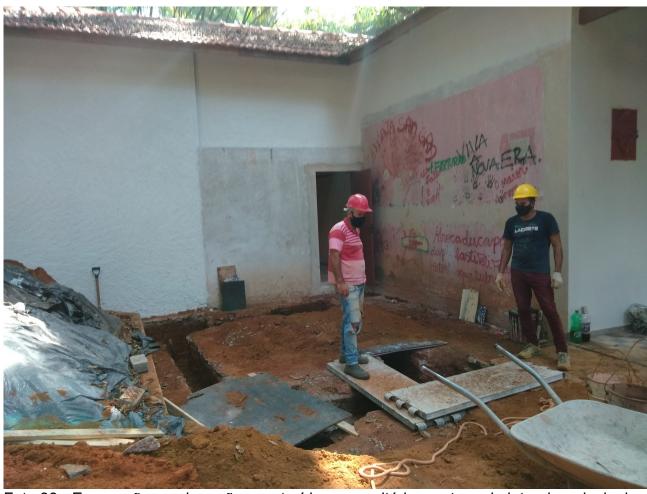
Foto 33 - Escavações onde serão construídos os sanitários, entre sala lateral e principal

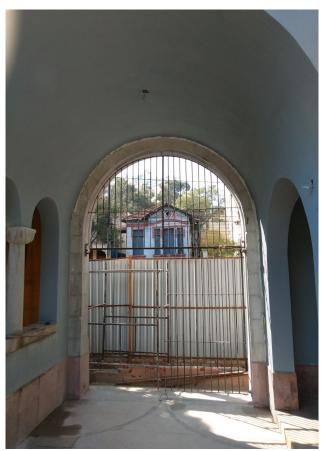
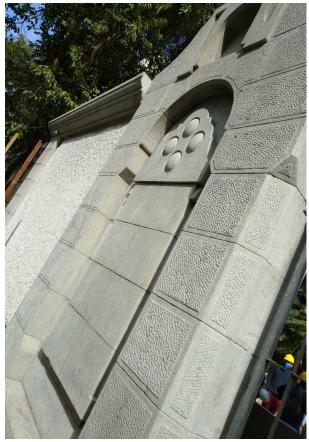
Fotos 46 e 47 - Portal: acesso à Rua Caio Prado e detalhe da fachada, já restaurada Fotos 1 a 47: arquivo pessoal Beatriz Enge

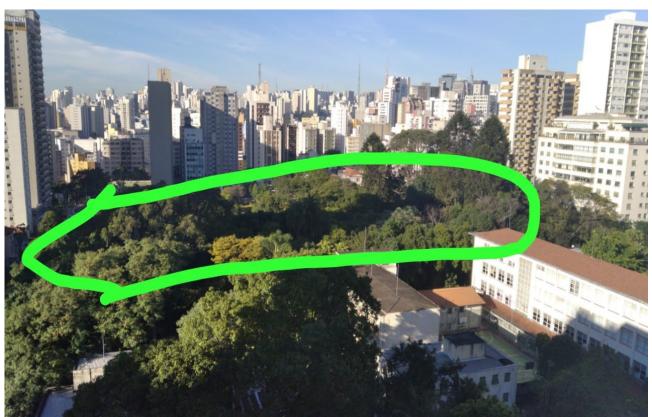
Temos ciência de que os dois são demandas da comunidade e dos coletivos da sociedade civil, porém ambos estão agora inseridos na grande faixa de sombra projetada pelo espigão recém construído na esquina da rua Augusta com Rua Caio Prado, não cabendo mais a justificativa sanitária de insolação para a atual localização do cachorródromo, no centro do parque, conforme o projeto apresentado.

Foto 49 - Sombra do espigão recém construído sobre o Parque Augusta Arquivo Movimento Parque Augusta

Finalizando, enquanto representantes técnicos da Sociedade Civil junto ao MP e à SVMA e inseridos no esforço comum pela implementação do Parque Augusta, consideramos pertinente e.apontamos a necessidade urgente de revisão do local proposto no projeto da SVMA para o cachorródromo, que consideramos extremamente privilegiado, em detrimento do local indicado para o playground

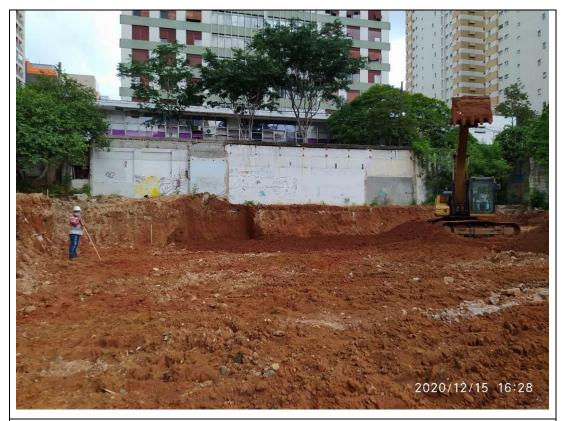
Os trabalhos foram iniciados com o nivelamento da área para a construção do prédio administrativo e arquibancada feito por retroescavadeira. Para tanto foi rebaixado o solo em 2 metros do talude na face com o muro da Rua Augusta. A 90 cm de profundidade, evidenciou-se uma camada asfáltica que provavelmente seguia por toda a área, haja vista ter sido notada naprospecção arqueológica, podendo ser vistana continuidade do terreno, na superfície do outro lado desta mesma área, face para o bosque, paralela à Rua Marquês de Paranaguá. Neste perfil estratigráfico foi notado uma fração de estrutura de tijolos com argamassa disposta a partir de 80 cm de profundidade formando pedaço de uma coluna solta, que houvera sido soterrada, provavelmente quando da demolição dos edificados existentes ali no passado.

Figura1.1: Na imagem, nivelamento da área e corte do talude para a construção do prédio administrativo e arquibancada. Foto: Angélica Moreira.

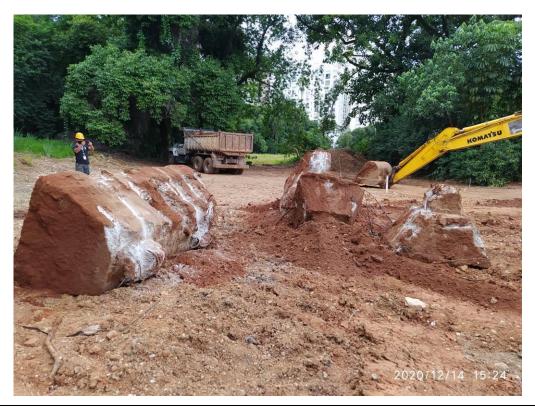
Foram encontradas sete sapatas(4 peças individuais e 3 blocos em pares) de fundaçãoa 50 cm de profundidade aproximadamente dispostas a partir da porção central do terreno em direção a entrada do bosque (porção mais baixa do terreno em relação aos taludes), alinhadas em grande parte, lado a lado e paralelas à Rua Marquês de Paranaguá.

Figura 2: Sapatas das fundações do Colégio Santa Mônica. Foto: Angélica Moreira.
